PÓST- OG FJARSKIPTASTOFNUN

Ákvörðun nr. 26/2012

vegna kvörtunar um frágang ljósleiðaralagna Gagnaveitu Reykjavíkur

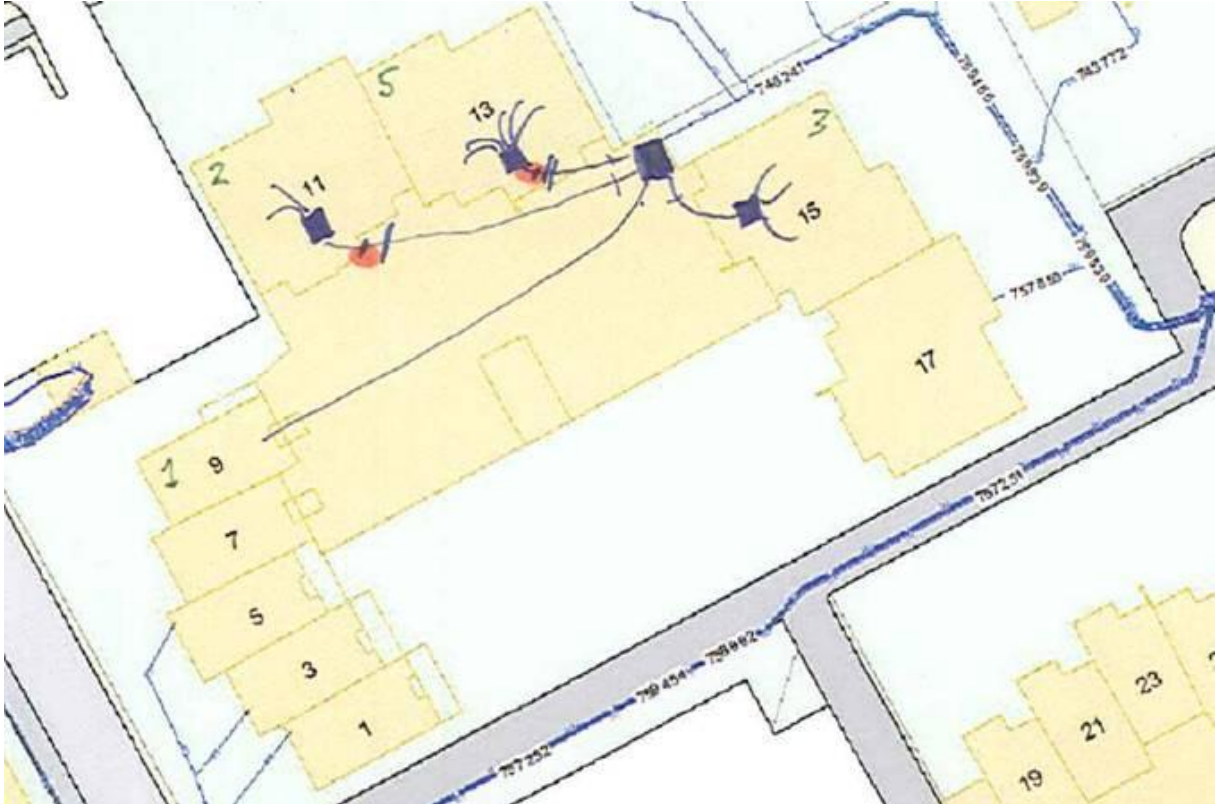
Viðauki 1

Hér fyrir neðan gefur að líta á kort af [...]. Þess ber þó að geta að þrátt fyrir að bílageymslan, sem sést á miðju kortinu, tilheyri húseigninni nr. [...] þá eru það einungis hús nr. [...] sem tengd eru þeim innanhússlögnum sem mál þetta varðar. Líkt og sjá má hafa lagnaleiðirnar fyrir [...] verið merktar inn á, til skýringar.
